# Elektro Magnetische Verträglichkeit

Referat von Martin Arnold, ARNOLD Engineering und Beratung, Opfikon.

## Probleme und Lösungen aus der Praxis

Vorgetragen anlässlich der VdS-Tagung vom 7. Mai 2009 in Köln

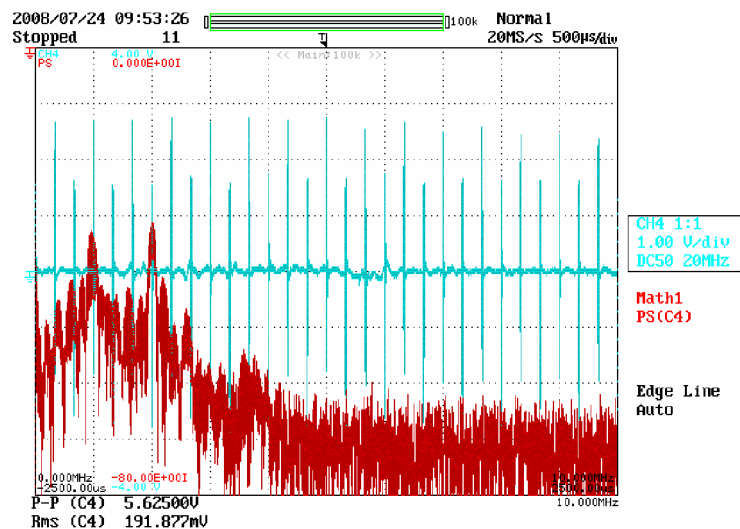
**Bild 1:**

Kurzfristig haben wir an der Anlage Bestandesaufnahmen gemacht. Auch führten wir eine Störpegelmessung durch. Bild 1 zeigt das Resultat dieser Messung. Wir konnten feststellen, dass im Frequenzbereich bis 3 MHz massive Störströme von der Antriebsanlage ausgekoppelt werden. Es wurde der HF-Störstrom im Schutzleiter des FU gemessen. Es war klar, dass die bisherigen Massnahmen des Kunden nicht genügend wirksam waren.

**Störpegel vor Installation von ergänzenden Massnahmen**

**Es sind hohe Störstrompegel bei 1 MHz und 2 MHz zu beobachten.**

- Verschiedene Anpassungen an den bereits getroffenen Potenzialausgleichsmassnahmen ( Verbessern von Kontaktflächen)
- Entfernen des Farbanstriches am Gehäuse des Filters und somit Schaffung einer grossflächigen Verbindung zwischen Filterkasten und FU
- Eliminieren des Schirmunterbruchs (1,5 m) am Motorenkabel durch Anbringen eines Geflechtschlauches mit beidseitiger peripherer Kontaktierung
- Verkürzen der Pigtails beim FU

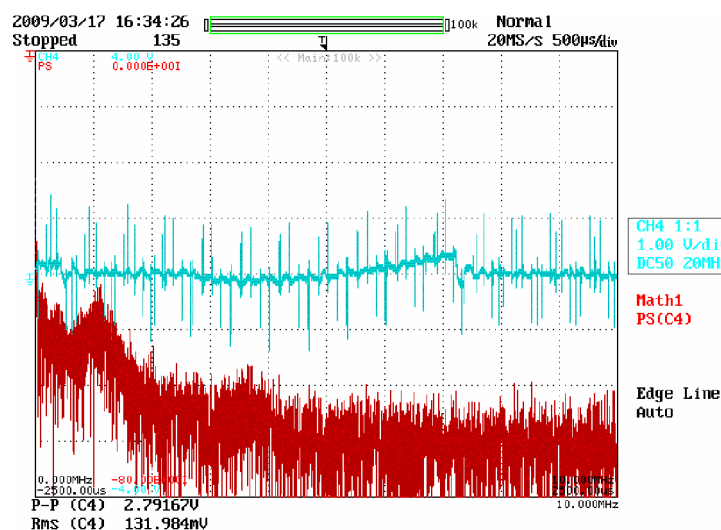
**Bild 2:**

Das Ergebnis dieser sofort getroffenen Massnahmen war, dass die Störpegel deutlich gesenkt werden konnten (siehe Bild 2). Damit war ein störungsfreies Funktionieren der Anlage gewährleistet.

**Störpegel nach Ausführung von zusätzlichen Massnahmen**

**Es sind bei 1 MHz geringere Störpegel vorhanden. Bei 2 MHz sind keine Störungen ersichtlich.**

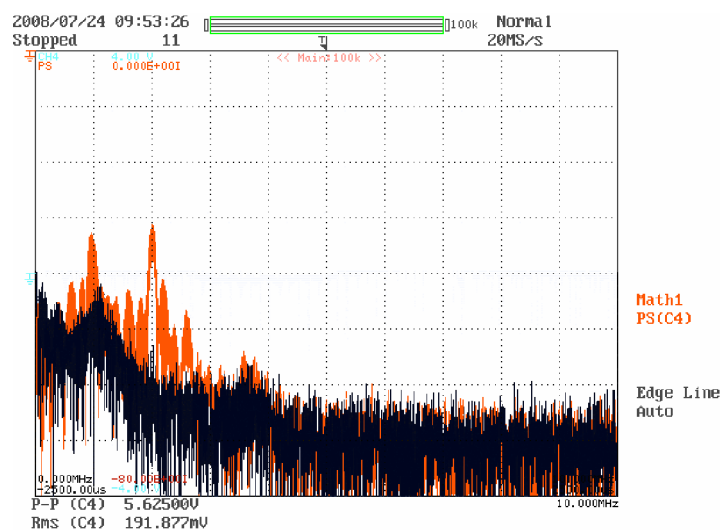
**Bild 3:**

In Bild 3 wird aufgezeigt, dass die in Bild 1 beobachteten Störpegel in gewissen Frequenzbereichen verschwunden sind.

**Überlagerung der Störpegel vorher (Bild 1) und nachher (Bild 2)**

**Es zeigt die Differenz (orange) zwischen den beiden obigen Spektren. Der orange Anteil ist eliminiert worden.**

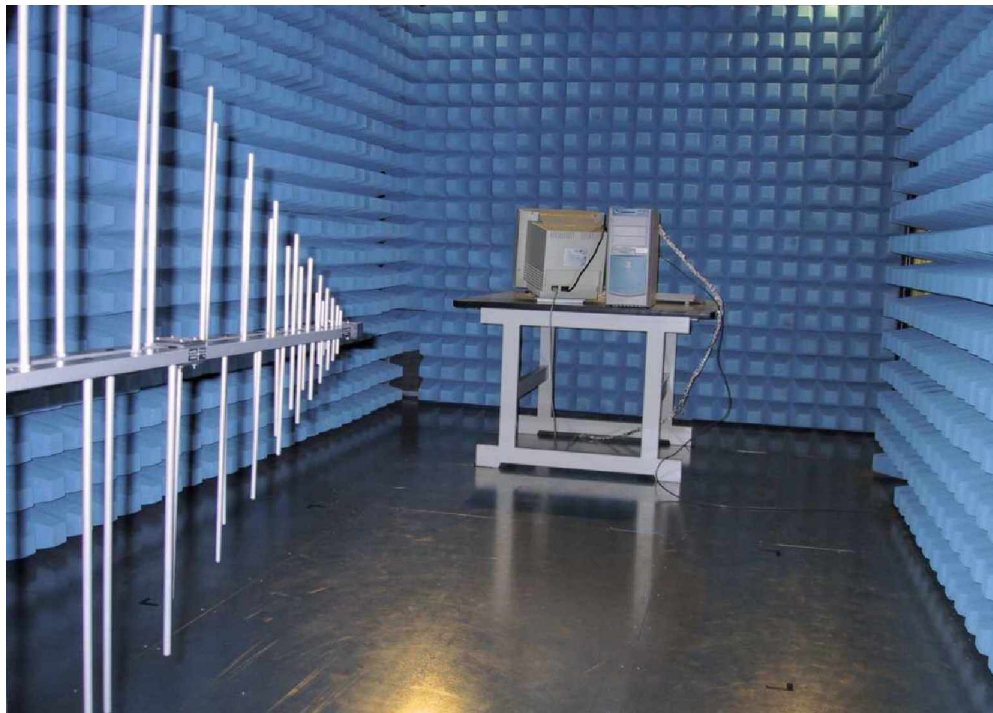
**Bild 4: Immunitätsmessungen an einem PC in der Absorberkammer**

- Der PC bestand die Immunitätstests nicht. Dies sowohl für leitungsgebundene Störungen am Netzkabel wie auch für feldgebundene Störungen.

In allen PC's wurden deshalb zusätzliche Netzwerkkarten eingebaut (Der Netzwerkanschluss auf dem Motherboard wurde nicht mehr genutzt).

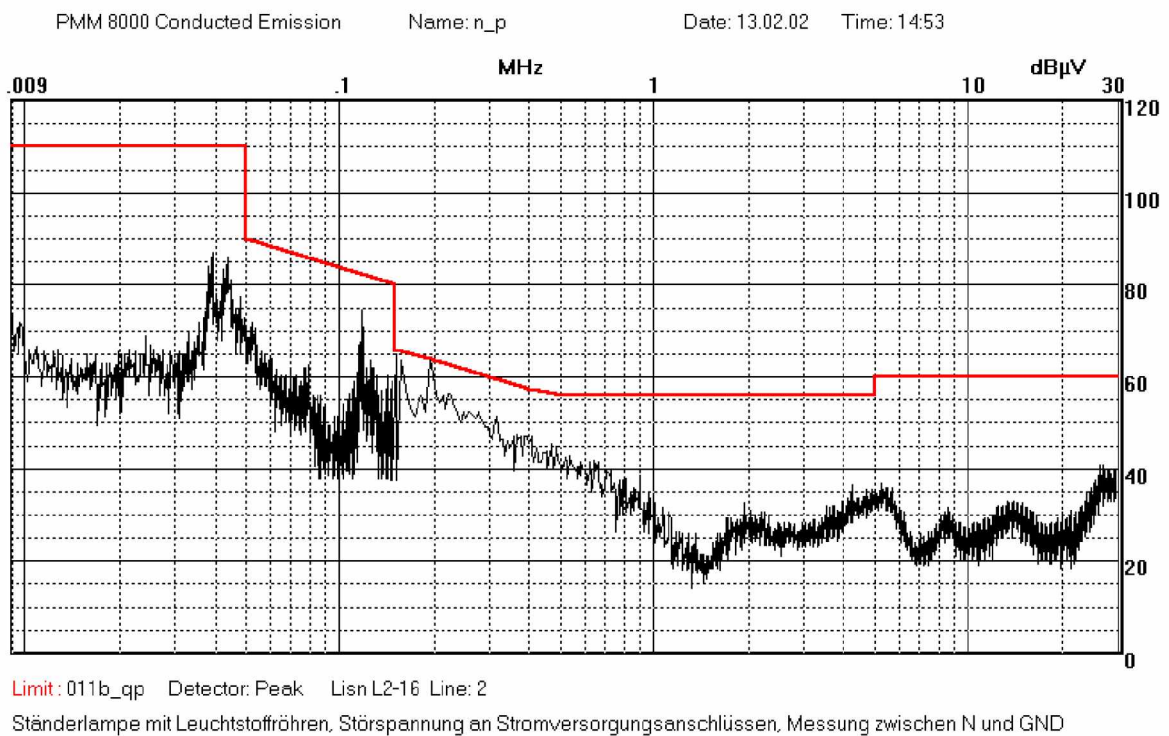
- Die leitungsgebundenen Störpegel lagen unterhalb der Grenzwerte.
- Im Frequenzbereich von 30 MHz – 70 MHz überschritten die Störpegel die Grenzwerte für PC-Geräte (Die Grenzwerte für Lampen waren jedoch eingehalten).

**Bild 5: Messung der leitungsgebundenen Emission nach EN55015.  
 Die Grenzwerte sind knapp eingehalten.**

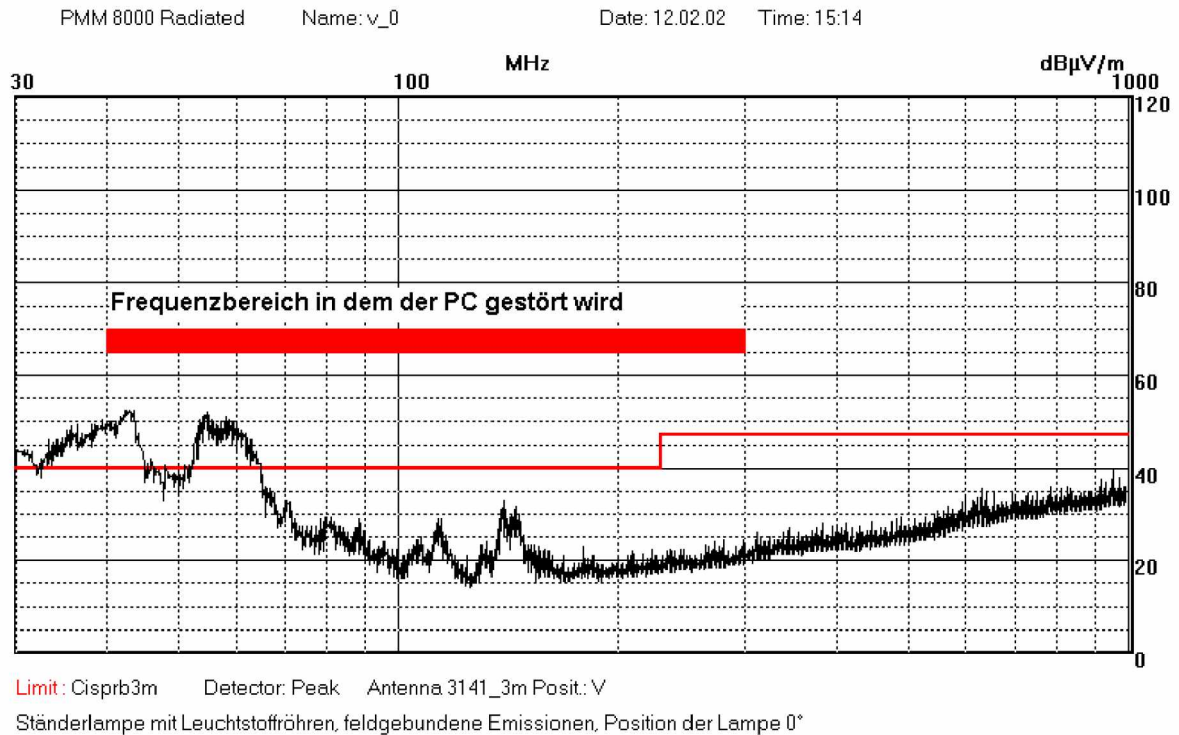
**Bild 6: Messung der feldgebundenen Emission nach EN55011. Ein PC dürfte diese Feldstärken nicht abgeben (Grenzwertüberschreitung). Auch die Resultate der feldgebundenen Immunität für PCs nach IEC1000-4-3 sind eingezeichnet (roter Balken).**

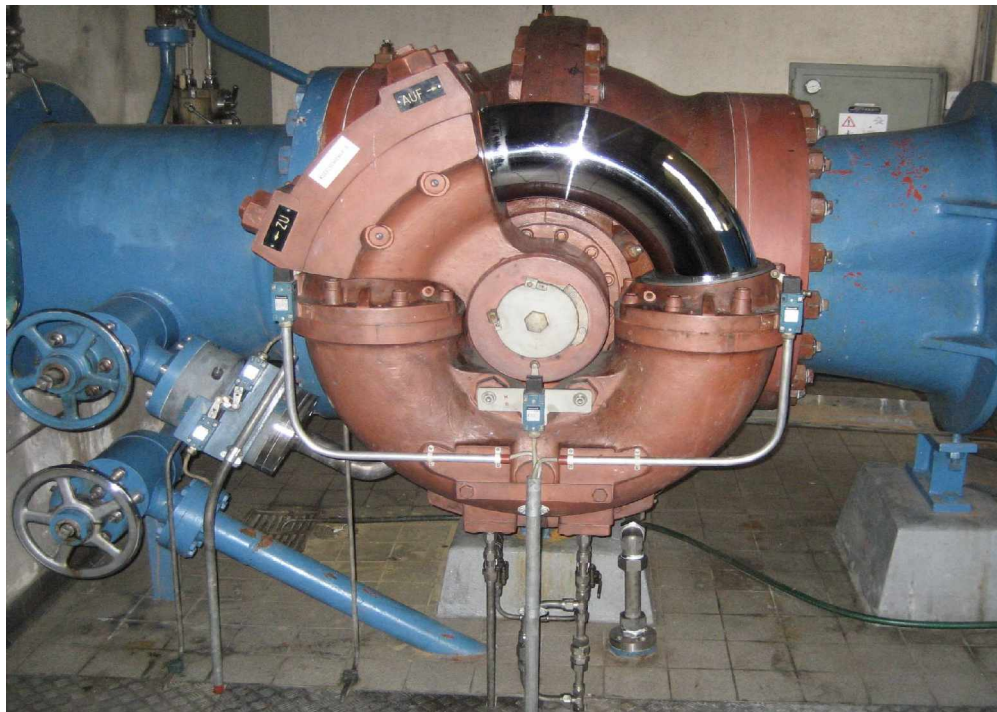
Die Drosselklappenüberwachung in der Wasserfassung habe angesprochen und das Schliessen der Klappen (siehe Bild 7) ausgelöst, sodass der Wasserfluss durch die Druckleitung unterbrochen wurde. Die Folge war, dass die Turbine in der Kraftwerkzentrale sofort zu drehen aufhörte. Dies führte zu einem Stillstand des Generators und einem Unterbruch der Energieproduktion.

**Bild 7: Drosselklappe mit elektrischer Überwachung und hydraulischem Antrieb**

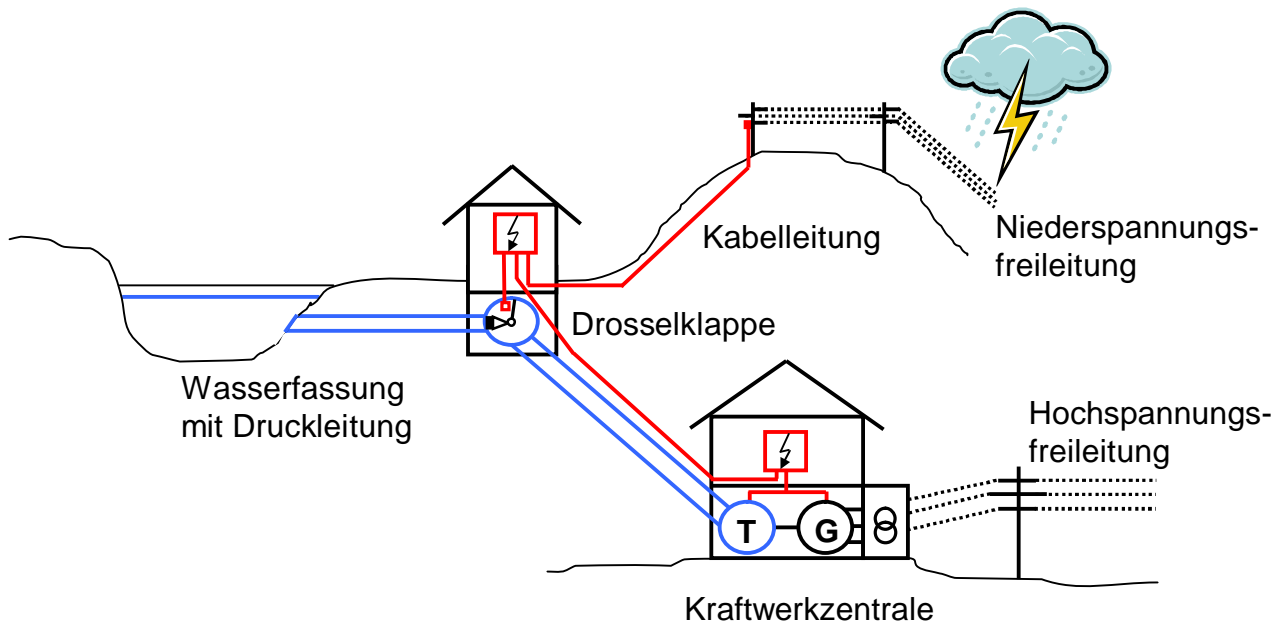
**Bild 8: Anlageübersicht Prinzip**

Der Anrufer wünschte, wir sollten sofort vorbeikommen und EMV-Messungen vornehmen. Die ergänzende Befragung unsererseits ergab, dass die Ausfälle immer dann auftraten, wenn in der näheren Umgebung Gewitter mit Blitz und Donner wahrgenommen wurden (Anlageübersicht siehe Bild 8). Im Kraftwerkbereich sind jedoch keine direkten Schäden aufgetreten.

Beim Auftreten eines Blitzereignisses im Nahbereich der Wasserfassung wurde die Spannung jeweils kurzzeitig stark angehoben. Über der Frei- und Kabelleitung stand in der Wasserfassung eine höhere Spannung an. Die Überspannungsableiter konnten auf Grund der mangelhaften Installation sowie der schlechten Erdungsqualität nicht ansprechen. Die Überspannung hatte zur Folge, dass die in den Verdrahtungskanälen gemeinsam parallel geführten Niederspannungsleitungen (siehe Bild 9) auf die empfindlicheren Leitungssysteme koppelten. Über diese Leitungen wurden Signale generiert, welche den Auslösemechanismus der Drosselklappe beeinflussten und eine Schliessung der Klappe auslösten.

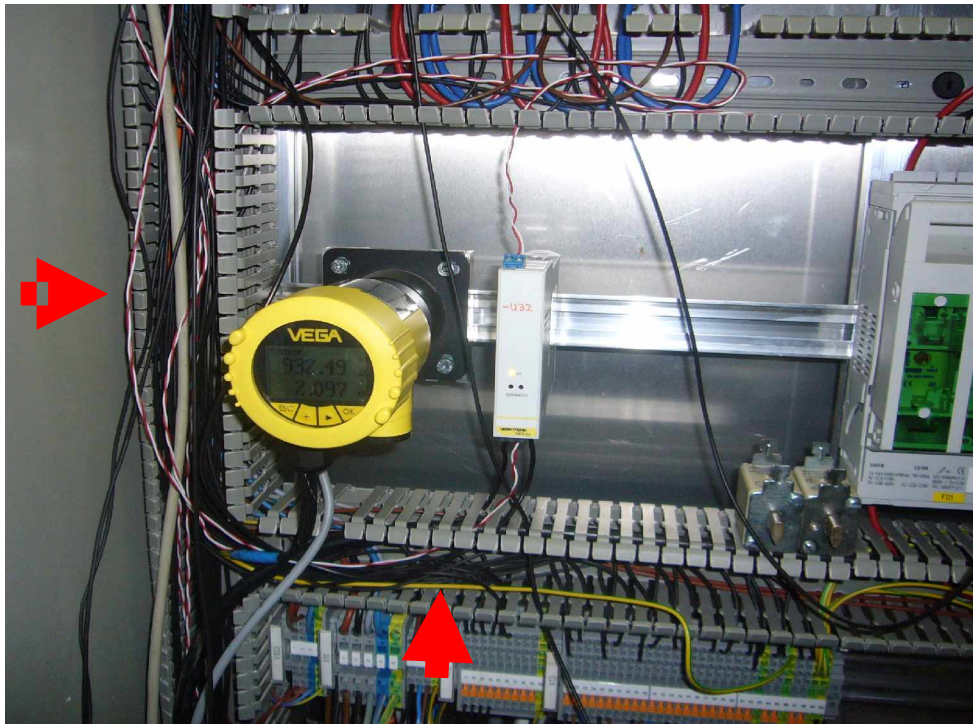
**Bild 9: Mangelhafte Artentrennung sowie Erdleiter in Verdrahtungskanälen**

- Separieren der in den Verdrahtungskanälen über längere Strecken geführten Niederspannungs- und Kleinspannungsleitungen, Verkabeln der elektronischen Komponenten mittels verdrehten Leitungen
- Eliminieren von Reserveschleifen in den Verdrahtungskanälen und verschiedene Verdrahtungen auf Sternstruktur anpassen
- Entfernen von in den Verdrahtungskanälen verlegten Erdleitern (Anschlüsse direkt und auf dem kürzesten Weg auf den Apparaterost geführt)
- Erstellen einer neuen Erdungsanlage ausserhalb des Drosselklappenraumes mit Tiefenerder und Installation einer PAS-Schiene im Bereich des Schrankes inkl. Vermaschungen mit Konstruktionen

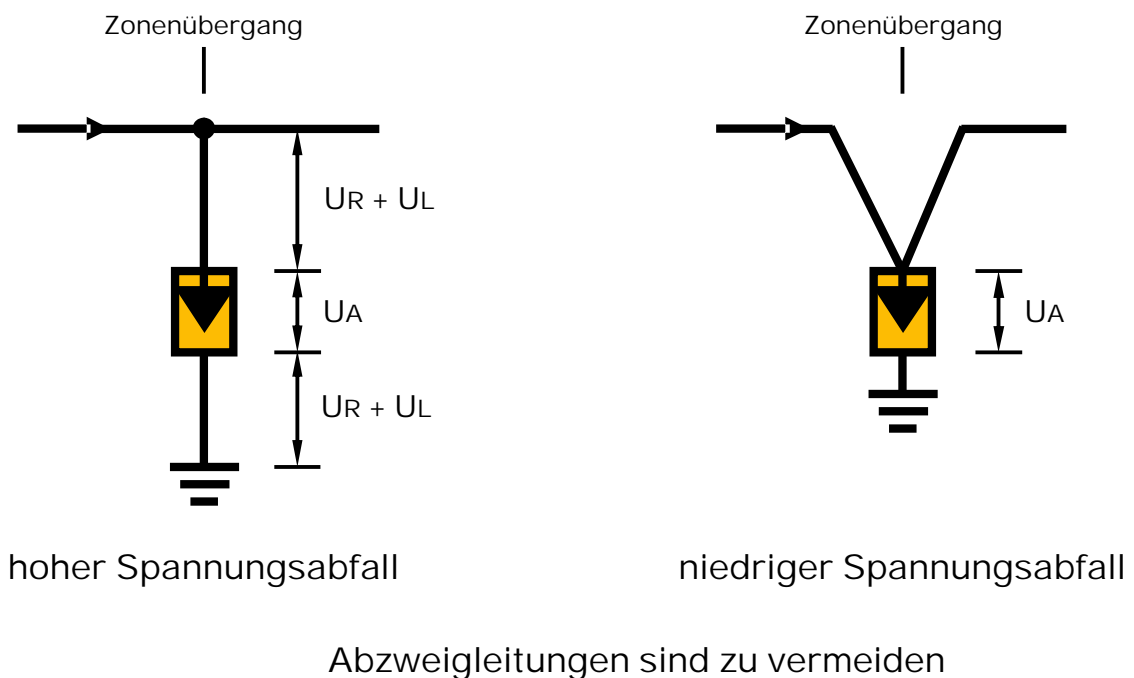
**Bild 10: Prinzip Anschluss von Überspannungsableitern**

- Zu lange Anschluss- und Ableitungen bei Überspannungsableiterleitungen (Siehe Prinzip Bild 10)
- Reserveschlaufen in Verdrahtungskanälen
- Keine oder mangelhafte Artentrennung bei Kabelverlegungen
- Fehlende oder schlecht kontaktierende Potenzialanschlüsse bei Umrichtern
- Kein oder mangelhafter Korrosionsschutz
