Aus der Praxis eines Netzbetreibers:

Fehlschaltungen von Rundsteuerempfänger

■ René Mathys, Rolf Schreiber und Henrik Lowack

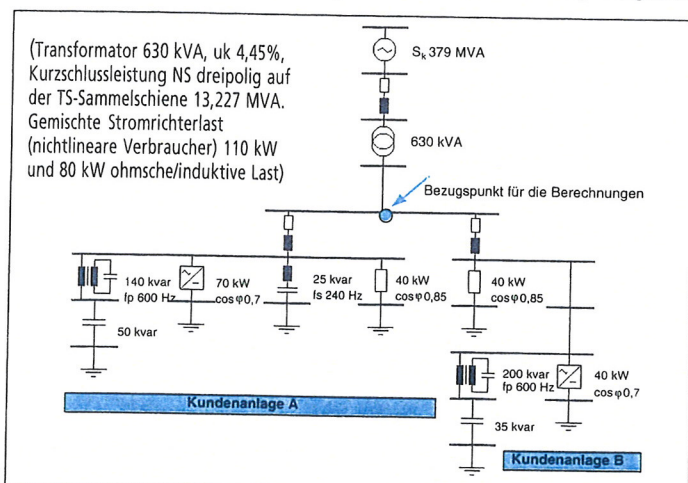
Bild 1 Ersatzschaltbild «schwach belastetes Netz».

Jede Kompensationsanlage war mit etwa 20–35% Kondensatorleistung dem Netz zugeschaltet. Einer der Betriebe (in Bild 1 «Kundenanlage B») hatte kürzlich eine Nutzungsänderung vorgenommen und den Maschinenpark stark verkleinert, dadurch haben sich auch die Impedanzverhältnisse am Verknüpfungspunkt verändert. Jedenfalls fabrizierte dieser Betrieb vorher schon einige Jahre, ohne dass sich irgendwelche Störeinflüsse im Netz bemerkbar ausgewirkt hätten. In jedem dieser Betriebe befanden sich netzbeeinflussende Verbraucher der Leistungselektronik für Drehstromantriebe- und Steuerungen, die gesamthaft über 20% der Anschlussleistung von total 500 kVA betragen haben. Dementsprechend können Netzrückwirkungen wie Oberschwingungen und Spannungsänderungen und damit eine Verzerrung der Netzspannung auftreten. In Bild 1 ist das Ersatzschaltbild der Kundenanlagen mit dem MS/NS-Netz dargestellt. Der Verknüpfungspunkt ist im Niederspannungsnetz.

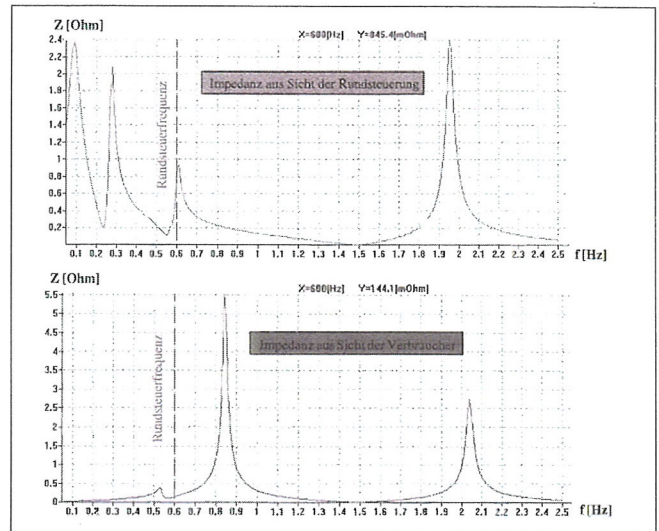
Bild 2a Impedanzverlauf am Bezugspunkt (schwach belastetes Netz).

Wie aus Bild 2a hervorgeht, ergeben sich im Impedanzverlauf mehrere Serie- und Parallelresonanzstellen. Diese Resonanzen entstehen durch die Sperrkreise sowie dem Zusammenwirken der Netzinduktivitäten mit den Kompensationskondensatoren. Die Resonanzfrequenzen sind abhängig von der Grösse der jeweils zugeschalteten Kompensationskondensatoren. Für das «schwach belastete Netz» (Bild 1) ergibt sich in Bild 2a (Impedanz aus Sicht der Verbraucher) eine markante Parallelresonanz im Bereich der 17. Oberschwingung. In Bild 2b ist ersichtlich, dass die

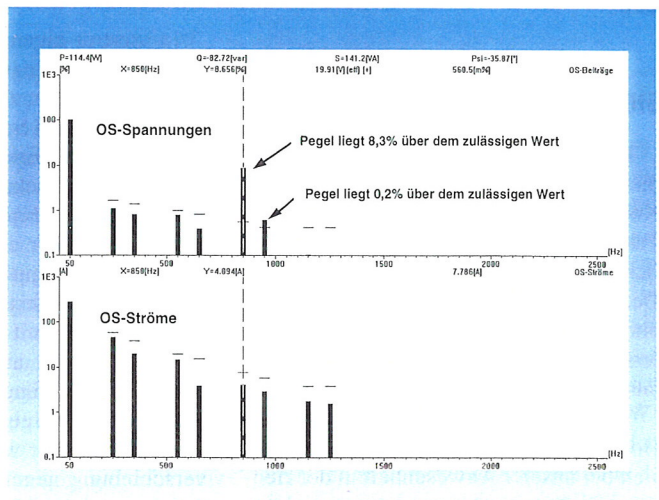
Bild 2b Oberschwingungsemissionen am Bezugspunkt.

beiden Kundenanlagen einen relativ kleinen Oberschwingungsstrom (bei der 17. Harmonischen) von etwa 7,8 A einspeisen. Über der Impedanz resultiert in der Folge eine sehr grosse Oberschwingungsspannung, die mit 8,3% Pegelwert weit über dem zulässigen Grenzwert liegt.

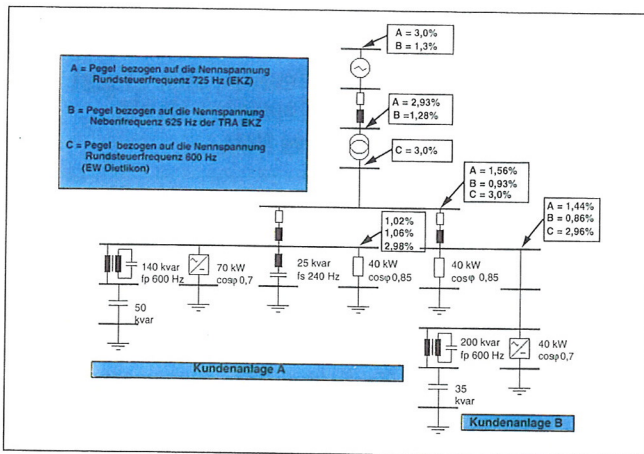
Die eigentliche Störung ist auf zwei Faktoren zurückzuführen und soll anhand Bild 3 erläutert werden. Tatsache

Bild 3 Rundsteuer-signale.

ist, dass bei den statischen Rundsteuer-sendern zur Sollfrequenz auch Nebenbänder in einem Abstand von ± 100 Hz entstehen. Diese können einen Pegel von bis zu 45% bezogen auf den Rundsteuerpegel aufweisen. Bei einer Rundsteuerfrequenz der EKZ von 725 Hz ergeben sich somit Nebenfrequenzen von 625 Hz bzw. 825 Hz. Im vorliegenden Fall ist jedoch nur die Frequenz von 625 Hz relevant. Zum zweiten wurden die Sperrkreise in beiden Kundenanlagen auf 600 Hz ausgelegt. Damit ergibt sich auch für eine Frequenz von 625 Hz (aus Sicht der Rundsteuerung in Bild 2a) eine hohe Impedanz, das heisst die Signale auf dieser

Nebenfrequenz können aus dem Mittelspannungsnetz relativ ungehindert in das Niederspannungsnetz gelangen. Die eigentliche Rundsteuerfrequenz von 725 Hz wird jedoch schon erheblich abgeschwächt. In Bild 3 sind für einige Knoten die entsprechenden Pegel angegeben, wobei die Rundsteuerung der EKZ auf der Mittelspannungsseite mit 3% (die Nebenfrequenz mit 1,3%) und die Rundsteuerfrequenz vom EW Dietlikon auf der Niederspannungsseite mit einem Pegel von 3% eingespeist wird. Anzumerken ist noch, dass die einzelnen Pegel stark abhängig von der jeweiligen Netzbelastung sind und demzufolge auch von den an-

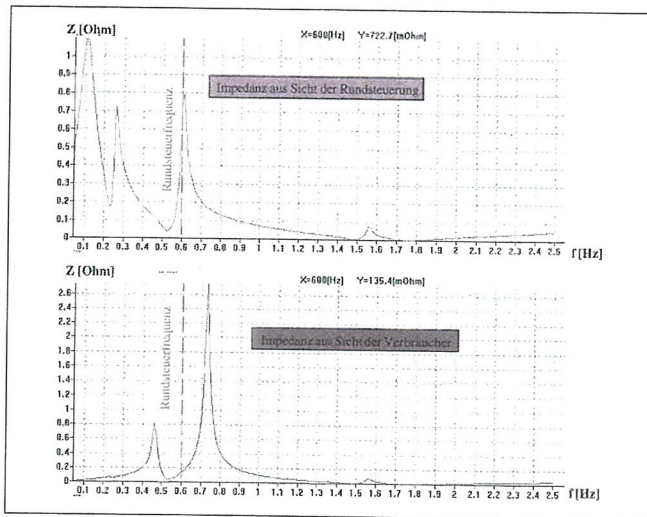
Als Vergleichszweck sind in Bild 4a der Impedanzverlauf und in Bild 4b die Oberschwingungsspannung aufgezeigt bei der ursprünglichen Belastung von 520 kVA. Dazu wurde gemäss Bild 1 in der Kundenanlage B die Leistung des ohmschen/induktiven Verbrauchers von 40 kW auf 350 kW erhöht und in der Folge die Kompensationsleistung von 35 kvar auf 120 kvar angepasst. Damit verschiebt sich naturgemäss die Parallelresonanzstelle von 850 Hz nach unten auf etwa 710 Hz, womit diese nicht mehr im Bereich einer ungeradzahligigen Oberschwingung liegt. In der Folge treten bei den Oberschwingungsspannungen (Bild 4b) keine Überschreitungen der Emissionsgrenzwerte auf.

Bild 4a Impedanzverlauf am Bezugspunkt (stark belastetes Netz).

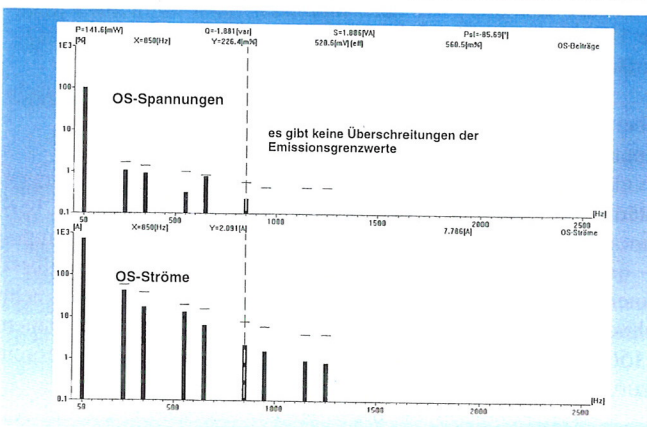
Bild 4b Oberschwingungsemissionen am Bezugspunkt.

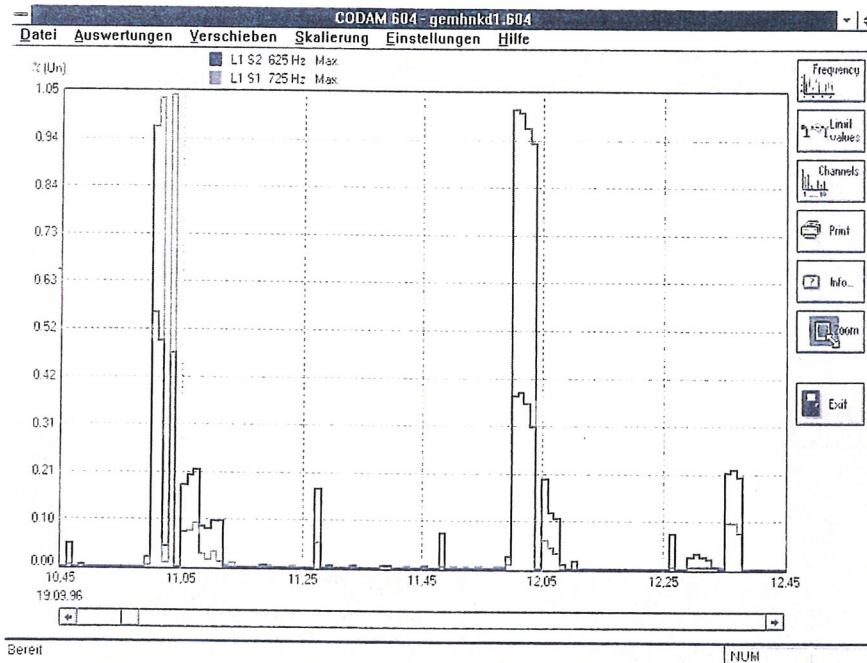
gegebenen Werten abweichen können. Entsprechende Messungen (625 Hz und 725 Hz) sind in Bild 5 ersichtlich.

Bild 5 Rundsteuerpegel EKZ (725 Hz) und Nebenfrequenz (625 Hz) im Netz des EW Dietlikon.

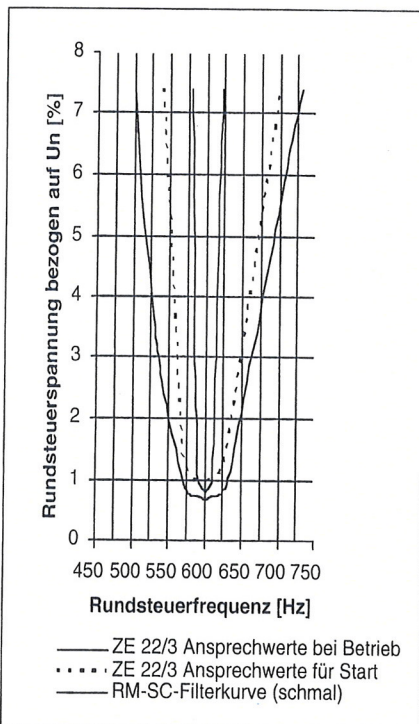
³ Aus der Ansprechkurve (Bild 6) des 600-Hz-ZE-Rundsteuereingangsfilters geht hervor, dass bei einer Frequenz von 625 Hz (Nebenfrequenz) ein Pegel von $\geq 1,13\%$ und bei 725 Hz (EKZ-Rundsteuerfrequenz) $\geq 9,56\%$ nötig ist, um den ZE-Rundsteuerempfänger zu starten (bei 600 Hz: $0,95\% \pm 0,17\%$).

Bild 6 zeigt die Selektivität der ZE/RM-Empfänger. Daraus ist ersichtlich, dass bei einer Frequenz von 625 Hz bereits ein Pegel von 1,1% ausreicht, um den Empfänger zu starten bzw. ein Pegel von 0,87% genügt, um diesen zu einer Schaltung zu veranlassen.

Bild 6 Ansprechwerte für Rundsteuerempfänger.

Als Konsequenz aus diesem Vorfall ist es notwendig, sukzessive alle ZE- gegen RM- oder artgleiche Rundsteuerempfänger mit einer hohen Störfestigkeit (schmalbandige Filter) auszuwechseln und vermehrt Messungen durchzuführen, damit rechtzeitig «Netzverschmutzungen» festgestellt und entsprechend behandelt werden können.
